Hessischer Bramwald – *die Hexenbesenfichte*

Derzeitiger Zustand des Baums

(Roland Henne, August 2020).

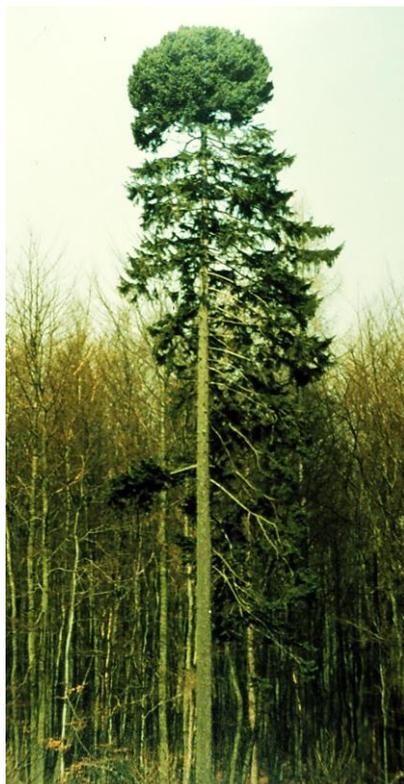
Links:

Die Hexenbesenfichte um 1970/1975.

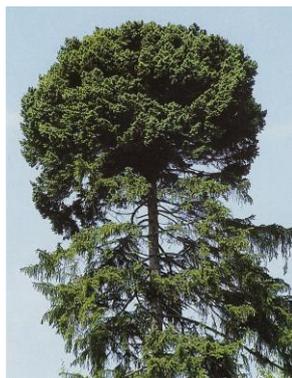
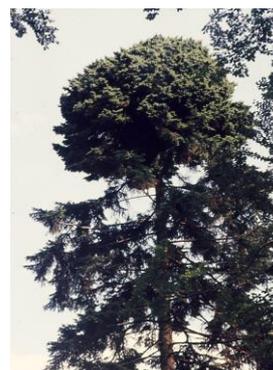
Oben:

Auf dem Foto links die Haube (der „Besen“) im Jahr 1983, auf dem Foto rechts im Jahr 2003.

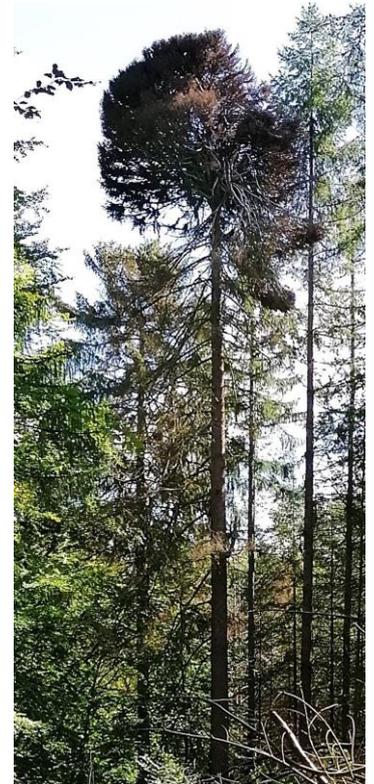
Rechts:

Eine Besichtigung im August 2020 ergab: Der Baum steht noch, Äste sind nur in der Haube noch teilweise grün, er hat durch die Trockenheit und auch Käferbefall der letzten beiden Jahre gelitten, die Borke am unteren Stamm zeigt Schäden, die Haube (der Besen) wirkt zerzaust und hat einige trockene Zweige. Wer den Baum mit der markanten Krone nochmals besichtigen möchte, sollte ihn alsbald aufsuchen.

Die Fichte mit der markanten Krone im August 2020. Zustand: Die Borke am unteren Stamm mit Umfang von 240 cm ist teilweise abgeplatzt, die Äste bis zur Krone sind trocken, die Haube ist zur Hälfte noch grün, der andere Teil zeigt Dürreschäden.
