Eine Kapelle des Klosters Lippoldsberg (Teil II)

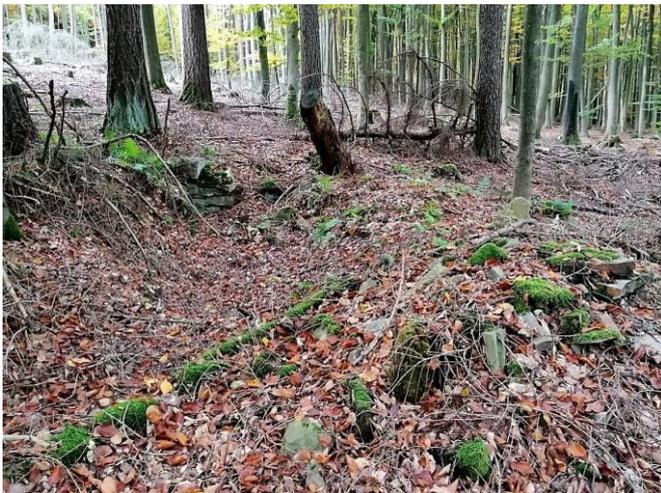
Ansicht des Kapellenstandorts mit ausgebaggerten Steinen des Fundaments, die seitlich abgelagert wurden.

Etwa 120 m oberhalb der Verzweigung der befestigten Waldwege und 30 m unterhalb der Quelle befinden sich 10 m westlich des Bachlaufs Reste eines kleinen älteren Bauwerks. Dicht oberhalb des Altwegs zeigt sich eine Eintiefung von 0,50 m im Gelände. Das dort einst gestandene Bauwerk ist völlig zerstört worden. Es dürfte etwa 3,50 bis 4,00 m breit und 5 bis 6 m lang gewesen sein. An den vier Seiten der flachen Grube sind an den Ecken noch Reste trocken aufgesetzter Bruchsteine erhalten. Im seitlich abgelagerten Erdhaufen befinden sich größere Steine. Das dürften die spärlichen Reste des Sockelmauerwerks der einstigen Kapelle sein. Klarheit über die genaue Größe des Grundrisses könnte eine Grabung bringen.

Im Erdhaufen befinden sich kleine Stücke von Dachpappe, das irritierte zunächst. Nachfragen in Lippoldsberg ergaben, dass dort zum Kriegsende 1945 ein Fremder genächtigt habe, der die Dachpappe verwendet haben dürfte. Die Steinsetzungen gehören eindeutig zu einem älteren Bauwerk.

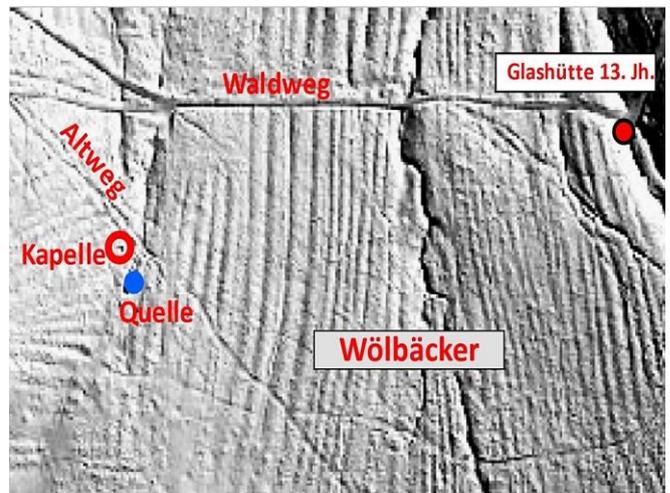
Mit Laser-Scan erstelltes Digitales Geländemodell des Bereichs um Quelle und Kapelle. Ehemaliges Ackerland -Wölbäcker.

Es fällt auf, dass nach den Laser-Scan-Aufnahmen der Altweg unter Wald aus Richtung Lippoldsberg bis zum Hainbuchenborn mehrspurig zu erkennen ist, die Forstsetzung nach Oedelsheim jedoch nur einspurig. Das könnte auf eine Bewirtschaftung der Ackerflächen (heute als Wölbäcker noch erkennbar) durch den Klosterhof hindeuten.

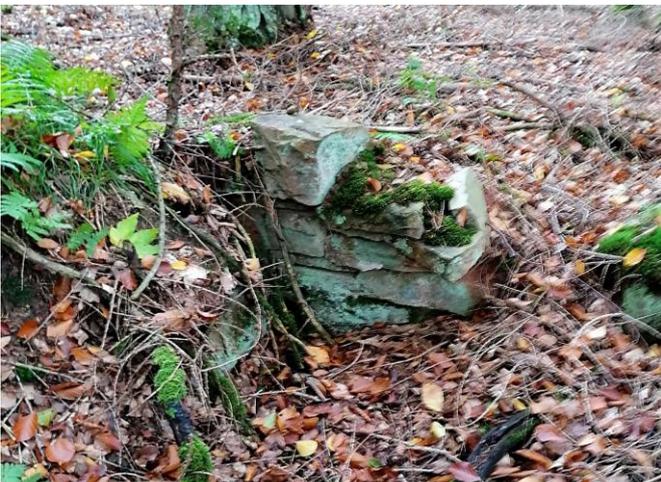
Westseite – Teile des Fundaments –Sandsteine unbehauen

Die kleine Kapelle dürfte ein Sockelmauerwerk aus Sandstein und vermutlich einen Aufbau aus Holz besessen haben.

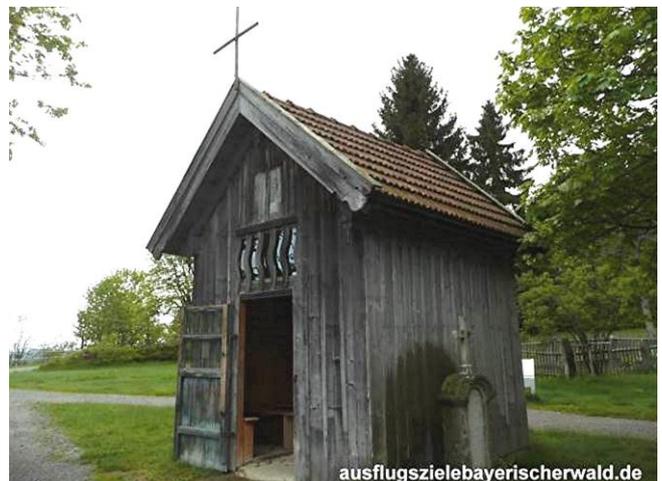
So oder ähnlich könnte die Kapelle ausgesehen haben.
