Der Pegel an der Weser bei Gieselwerder -I-

Der Pegel an der Weser bei Gieselwerder -II-

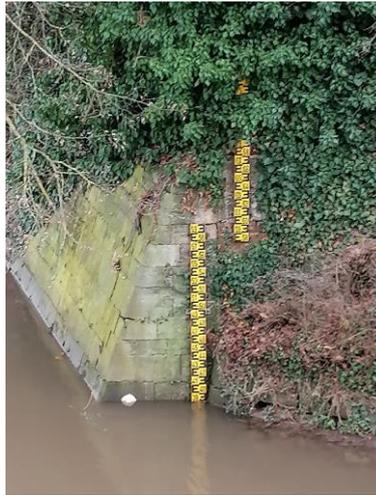
Die Ansicht des Pegels an der Burgmauer, heute im oberen Bereich zugewachsen mit Efeu, hat den Nullpunkt bei 101,61 m ü. NN (Meeresspiegel).

Von der Weserbrücke ist der Pegel an der Burgmauer auch bei höherem Wasserstand gut einzusehen. Seit 1842 ist dort eine Messstelle des Wasserstandes der Weser angebracht, allerdings mit Unterbrechungen. Nach Inbetriebnahme des Pegels Wahmbeck (linkes Ufer) im Jahr 1973 verlor der Pegel Gieselwerder seine Bedeutung als amtliche Messstelle. Der Standort des Pegels auf Höhe des Dorfcentrums von Gieselwerder bietet die Möglichkeit, die Hochfluten der Weser genauer darzustellen.

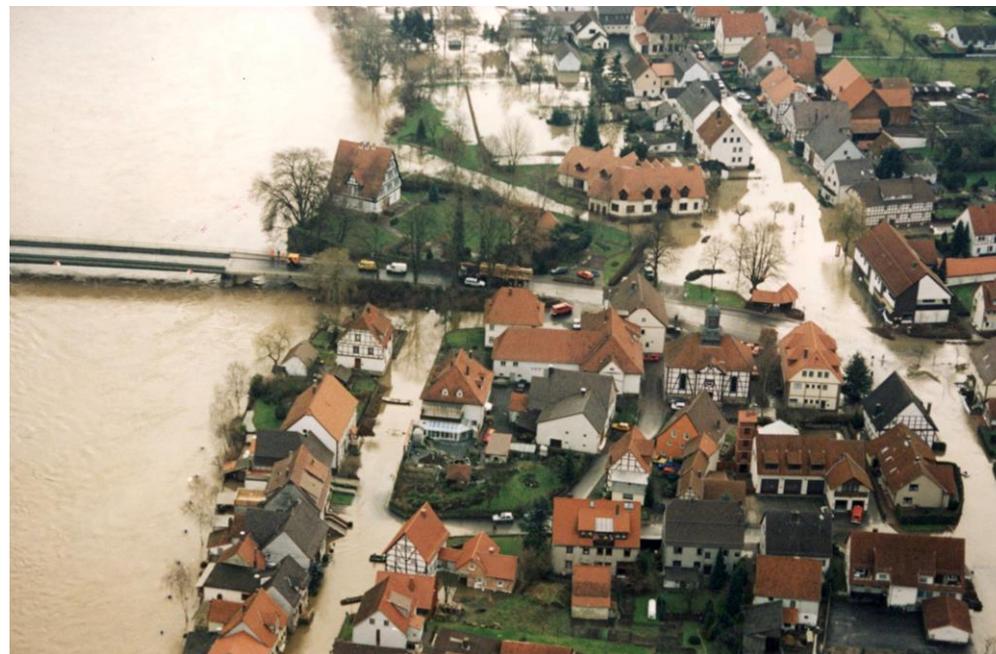
Hochwasser 1943 nach Zerstörung der Sperrmauer der Ederalsperre. Die Talsperre an der Eder ist seit 1914 in Betrieb. Rückhaltebecken kamen nach dem Krieg hinzu (Schwalm u.a.).

Foto links: Hartmut Rossel, 1995. Der Wasserstand war 1943 um 1,29 m und 1946 um 80 cm höher.

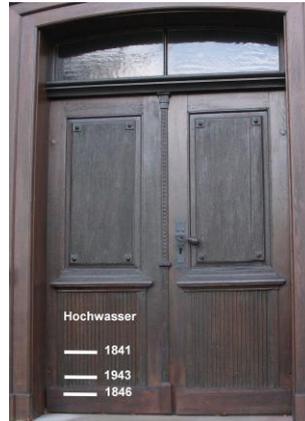
Beispiel Evangelische Kirche

Die Evangelische Dorfkirche von 1813 wurde auf einem erhöhten Sockel errichtet, weil die Vorgängerkirche bereits nach etwa 230 Jahren durch Hochwasserschäden abgebrochen werden musste. Aber auch die neue Kirche hatte unter Hochfluten zu leiden. Im Kirchenraum stand das Hochwasser dreimal (siehe Foto), und zwar in folgender Höhe: **1841 = 34 cm, 1846 = 9 cm, 1943 = 19 cm.**

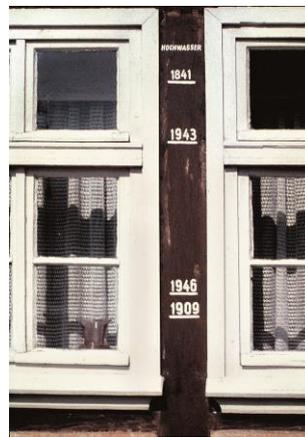
Beispiel Haus Steinweg 2 – Webereimuseum

Am Fachwerkhaus von 1723 im Ortszentrum (Steinweg 2, Webereimuseum) waren vor der Renovierung Hochwassermarken auf dem Gebälk angebracht (Foto). Solche Marken variieren gegenüber den Pegel-Werten etwas, z.B. durch Wellenschlag. In der Literatur ist bezogen auf die Freifläche vor dem Gebäude angegeben: **Höhe 1841 = 1,91 m, 1943 = 1,73 m, 1946 = 1,28 m, 1909 = 1,22 m.**

| Messpunkt | Höchststand 2 011 Pegel Gieselwerder | Höchststand 2023 Pegel Gieselwerder |
|---|---|--|
| Steinweg 2, Diele Schwelle 5,93 m | +0,52 m | +0,02 m |

Das Hochwasser **2011** war das höchste seit 1995 und überflutete geringfügig die L 763. In der Diele des Webereimuseums (Steinweg 2) stand das Wasser. Dagegen verlief die Hochflut zu Weihnachten **2023** glimpflicher, der Höchststand war um etwa 0,60 m geringer.

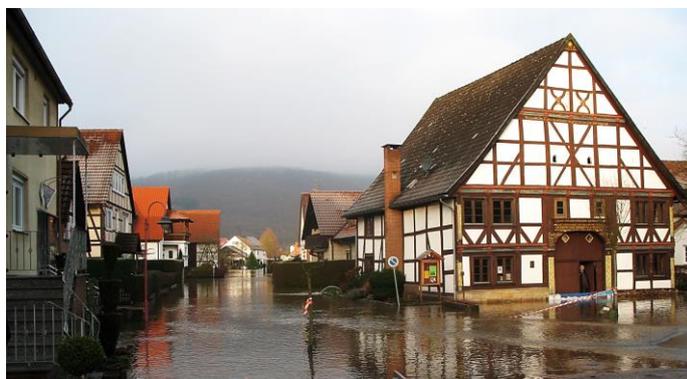
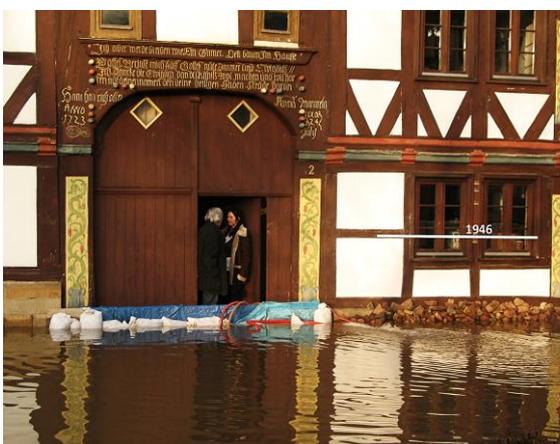
Oben: Steinweg/ Laake, einst Weseraltarm.
Links: Webereimuseum, Diele überflutet. Am Fenster Hochwassermarken von 1946.

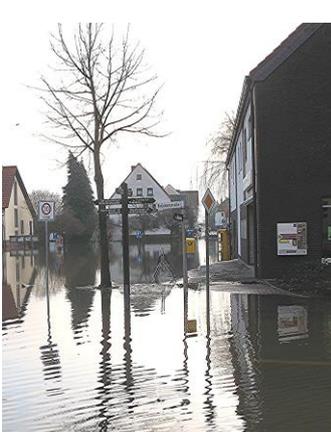
Eingang „Tegut“ fast erreicht, 8 cm fehlten.

| Messpunkt | Höchststand 2 011 Pegel Gieselwerder | Höchststand 2023 Pegel Gieselwerder |
|---|---|--|
| Tegut Eingang 6,53 m | -0,08 m | -0,58 m |

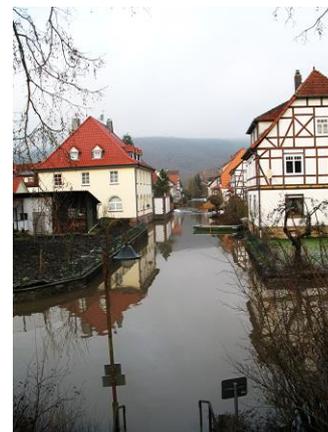
Krämerstraße vollständig überflutet.

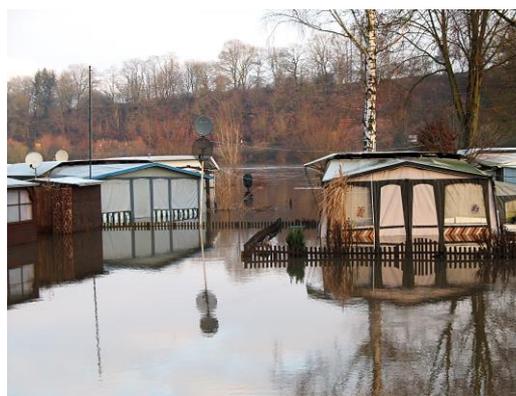
Der Campingplatz stand weitgehend unter Wasser. Aufgebockte Wohnwagen blieben weitgehend verschont, Vorzelte standen meist im Wasser.
